# **Les constructions à pierre sèche du causse de Bédarieux**

**Les Causse Vivants et Résurgences – 15 janvier 2022**

## INVENTAIRE DES CAPITELLES ET ABRIS

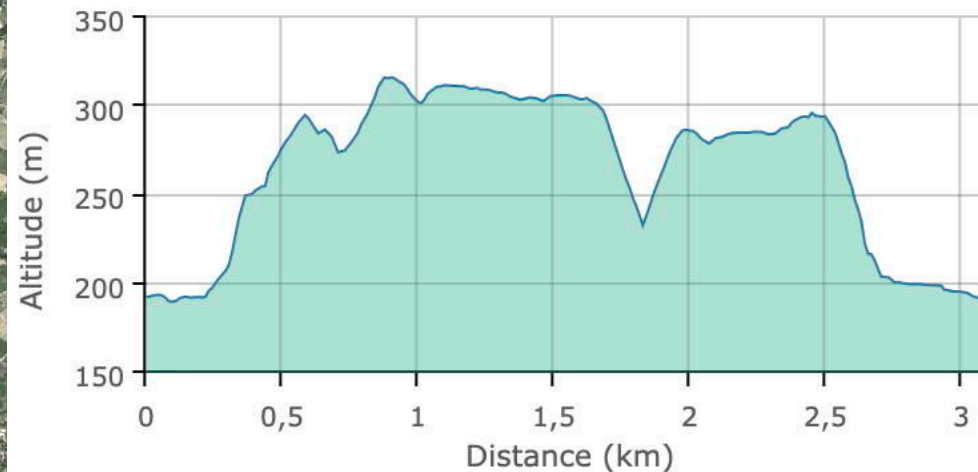
## PROFIL ALTIMÉTRIQUE

Distance totale : 3 114 m      Dénivelé positif : 246,42 m  
Dénivelé négatif : -241,69 m      Pente moyenne : 16 %

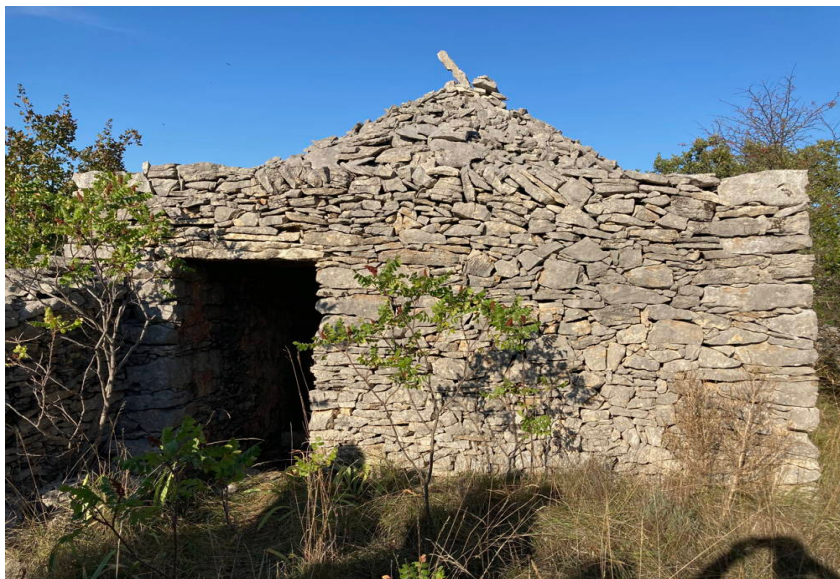
Fiche de renseignement réf. **BAS11**

<b>Cadastre</b>					
Commune	Bédarieux	Section cadastrale	11	Parcelle	0022
Propriétaire					
<b>Localisation</b>					
Latitude	43,62735	Longitude	3,14369	Altitude	375 m
Accès assez facile, dans le village des capitelles					
<b>Description</b>					
Type	capitelle		État général moyen		
Situation dans l'environnement adossé à un muret					
Utilisation actuelle abandonnée					
Particularités de construction carrée, logement de poutres sur les 4 côtés, linteau triple, enduit intérieur partiel					
Constructions annexes enclos, murets, "drapeau" au sommet					
<b>Dimensions</b>					
Dimensions extérieures : Largeur		4,85 m	Profondeur		4,95 m
Dimensions intérieures : Largeur		3,20 m	Profondeur		3,20 m
Dimensions de l'entrée : Largeur		1,00 m	Hauteur		1,70 m
			Epaisseur		0,90 m
Enquêteurs		Tous		Date 30/09/20

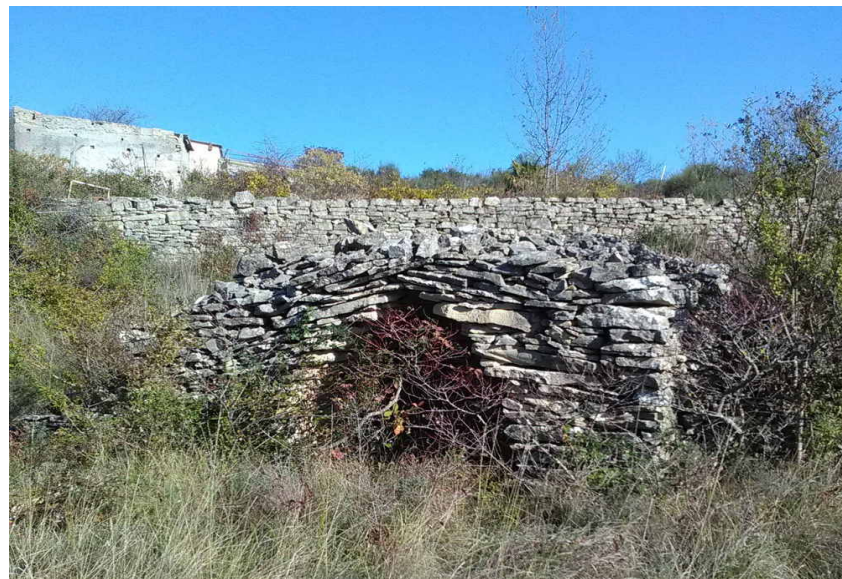
Fiche de renseignement réf. **BAR13**

<b>Cadastre</b>					
Commune	Bédarieux	Section cadastrale	13	Parcelle	0038
Propriétaire					
<b>Localisation</b>					
Latitude	43,62732	Longitude	3,13957	Altitude	350 m
Accès facile					
<b>Description</b>					
Type	abri		État général bon		
Situation dans l'environnement pris dans un mur					
Utilisation actuelle abandonnée					
Particularités de construction					
Constructions annexes					
<b>Dimensions</b>					
Dimensions extérieures : Largeur		3,40 m	Profondeur		1,90 m
Dimensions intérieures : Largeur		1,10 m	Profondeur		1,60 m
Dimensions de l'entrée : Largeur			Hauteur		
			Epaisseur		
Enquêteurs		Gineste Palégie		Date 31/10/20

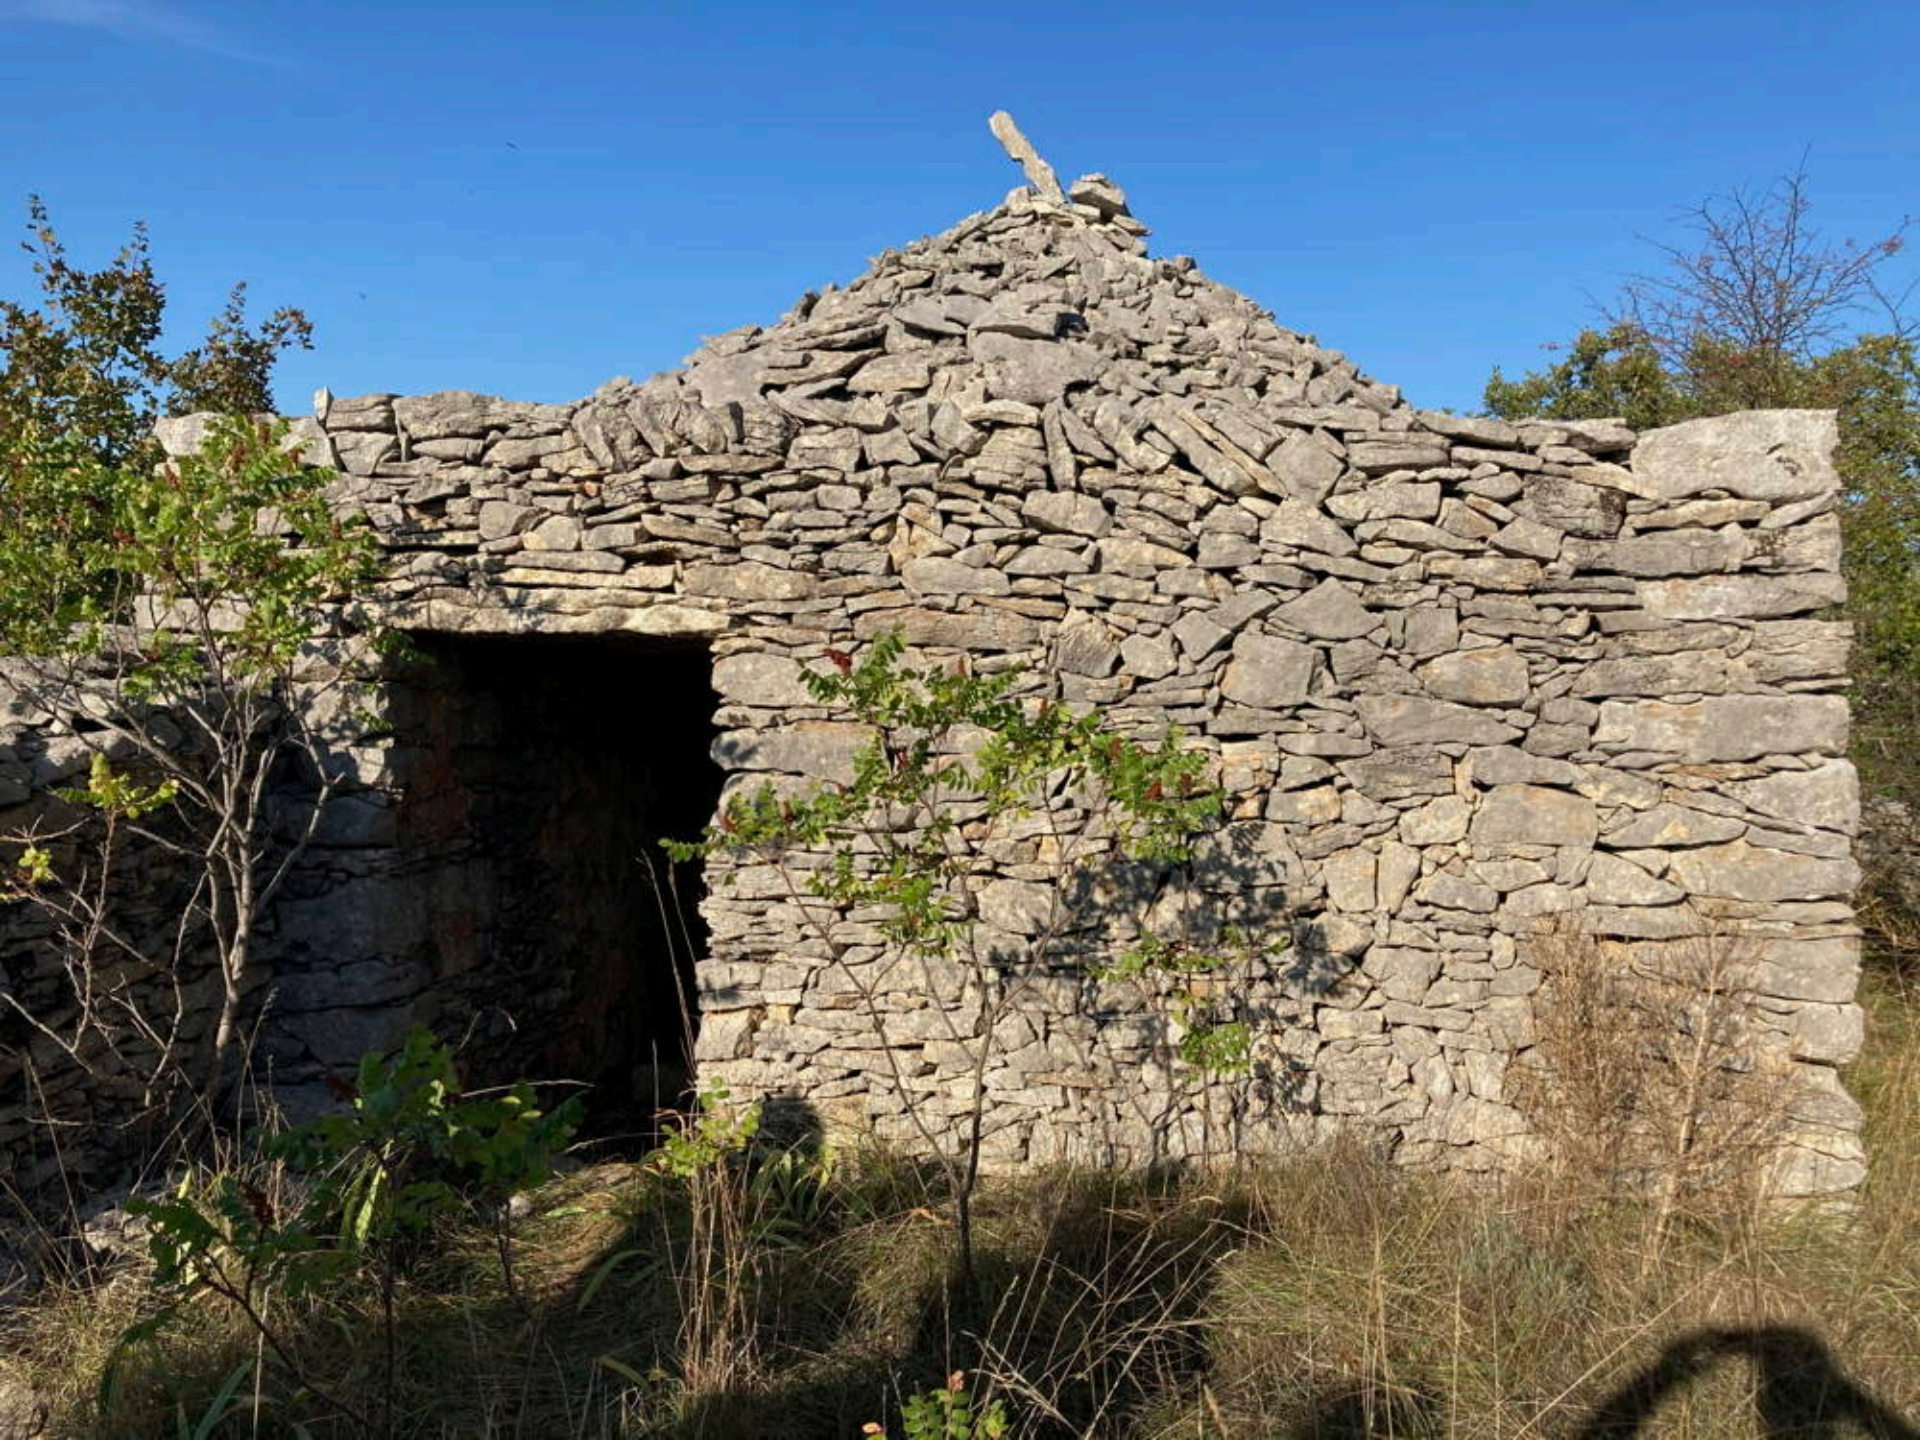
Fiche de renseignement réf. **BAS11**

*Type* **capitelle** *État général* **moyen**

*Situation dans l'environnement* **adossé à un muret**

*Utilisation actuelle* **abandonnée**

*Particularités de construction* **carrée, logement de poutres sur les 4 côtés, linteau triple, enduit intérieur partiel**

*Constructions annexes* **enclos, murets, "drapeau" au sommet**

*Dimensions extérieures : Largeur* **4,85** m *Profondeur* **4,95** m *Axe façade* **SE**

*Dimensions intérieures : Largeur* **3,20** m *Profondeur* **3,20** m *Hauteur* **3,45** m

*Dimensions de l'entrée : Largeur* **1,00** m *Hauteur* **1,70** m *Epaisseur* **0,90** m
